**AUTO No. 0435**  
**Valledupar, Cesar 10 MAY 2022**

**“POR MEDIO DEL CUAL SE INICIA UN PROCESO SANCIONATORIO DE CARACTER AMBIENTAL CONTRA DEL SEÑOR JOSÉ LUIS CARVAJAL RIVEIRA, IDENTIFICADO CON CÉDULA DE CIUDADANÍA No 77’018.089; POR PRESUNTA INFRACCIÓN A LA NORMATIVIDAD AMBIENTAL Y SE ADOPTAN OTRAS DISPOSICIONES.”**

### **DESCRIPCIÓN DE LA VISITA**

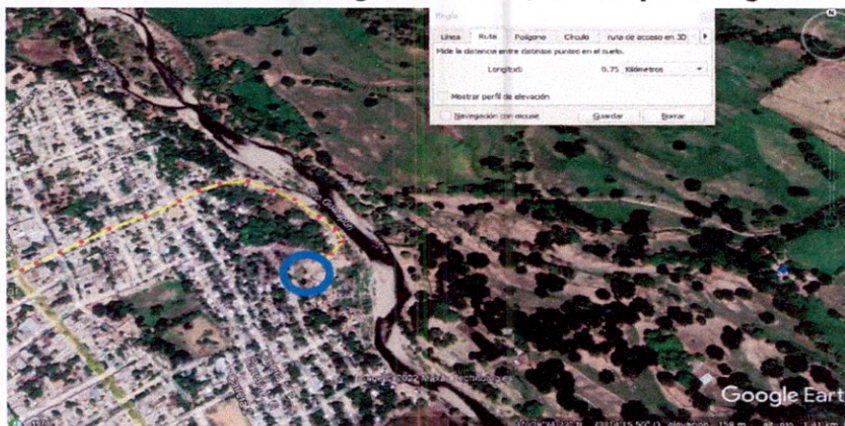
**Imágenes N°1. Ruta de acceso para llegar a nuestra área de interés Cra 4 con calle 16 hasta margen derecha Río Guatapurí**

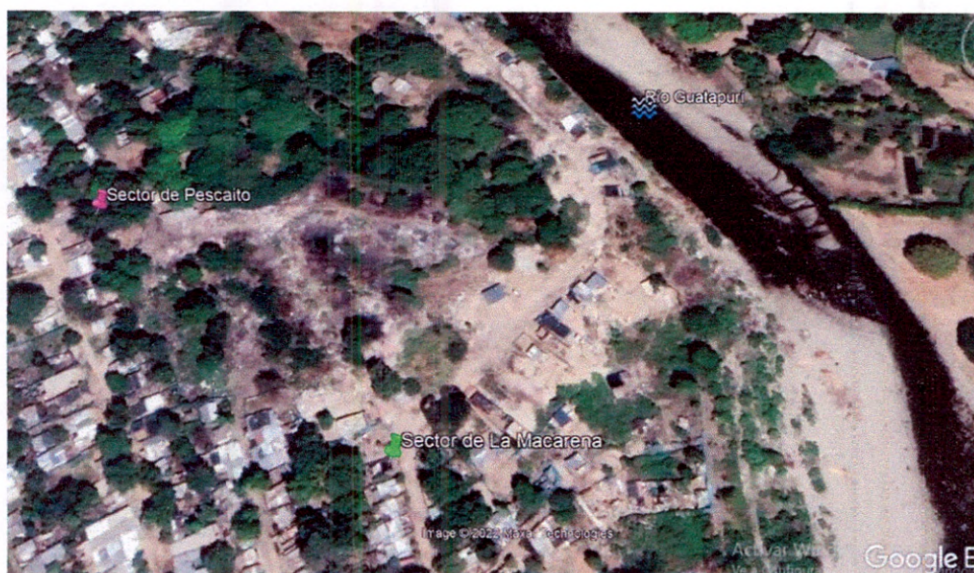
**Imágenes N°2. Área de interes**

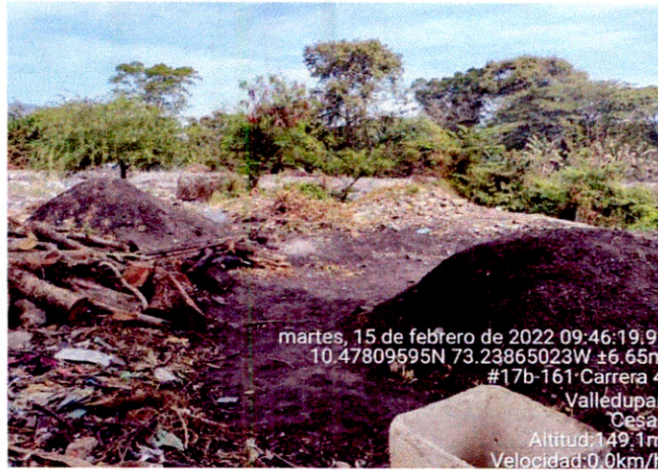
Imágenes N°3

Punto N°1 se evidencian 2 hornos artesanales activos( Uno de propiedad del señor JhoanderHernandez Torrez- Venezolano y otro de Euclides Noriega Pacheco)

En este primer punto se observan los típico Horno de carbón vegetal, estas instalaciones rústicas consisten en realizar una estructura cónica apilando material vegetal de diferentes tamaños y dejándoles varios respiraderos, posterior a su apilamiento este es recubierto con una capa de aproximadamente 20 cm la cual evitaría que el aire circundante penetre en la combustión internadel carbón. El propósito de dichos hornos es quemar la leña en ausencia de oxígeno, para convertirla en carbón vegetal (también llamado carbón de leña), que resulta un excelente combustible, fundamentalmente para usos domésticos. Según la literatura el carbón vegetal es un material sólido, quebradizo, poroso con un contenido de cerca del 80 % de carbono.

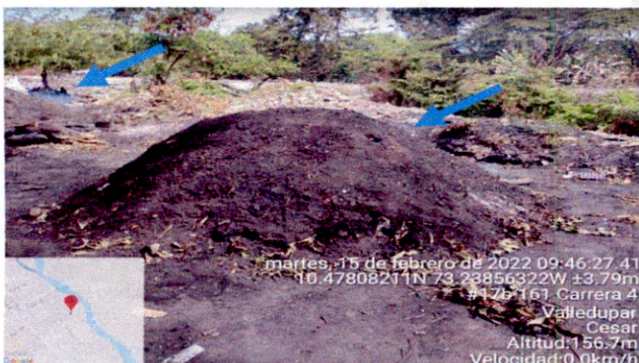
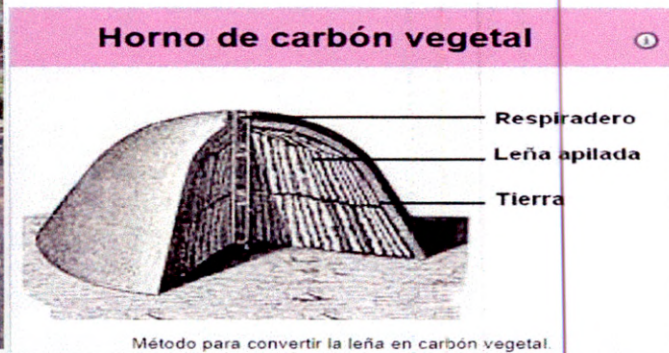
Imágenes N°4. Estructura interna de horno de carbón

Generalmente se emplea en los hogares que no cuentan con gas natural y en restaurantes para la cocción de determinados alimentos (por ejemplo: "a la brasa", en cocinas y barbacoas). Ver Imágenes N°4

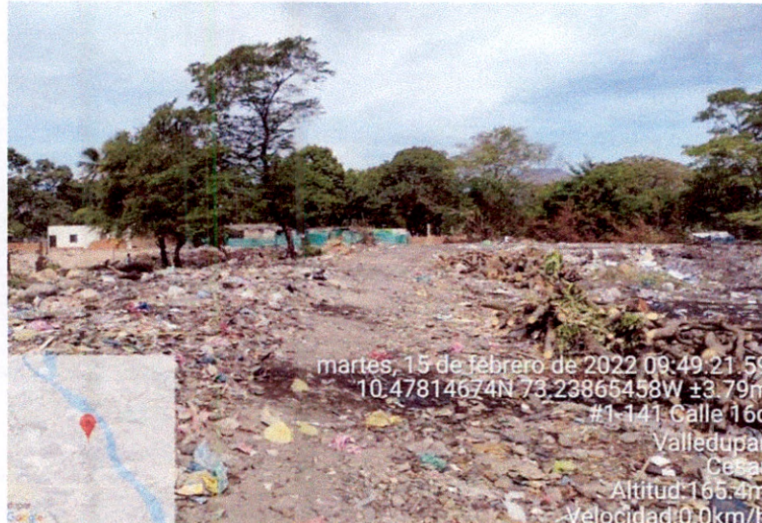
Imágenes N°5. Vías de acceso a los puntos de producción de carbón vegetal

Continuando con nuestro recorrido pudimos apreciar que esta área se encuentra con vías de acceso de entrada y salida, tanto de la materia prima como del producto final, se observó también en la parte central de esta zona un área donde se desarrollan quemadas frecuentes, en ella se destruyen residuos sólidos urbanos y se hace aprovechamiento del alambre que se extraen de las llantas de los vehículos, el cual es vendido en las Estaciones de Clasificación y Aprovechamiento (ECAS).

Se evidencia residuos sólidos urbanos en especial Residuos de Construcción y Demolición- RCD-plásticos, residuos de hico por, de comida, podas que según lo indican los dueños de los hornos son su principal materia prima y esta proviene de las talas y podas que se realizan en la ciudad. En el momento de la visita todavía se encontraban encendidos pilas de residuos que desde el día anterior estaban ardiendo según lo atestiguan los moradores del sector.

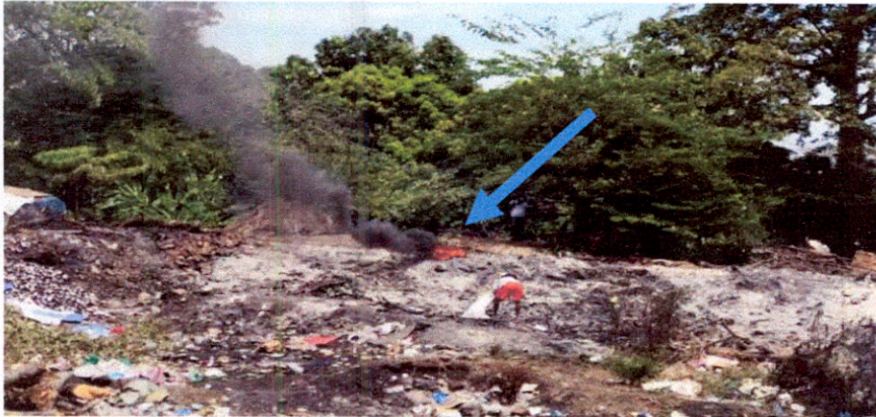
Imágenes N°6. Plazoleta donde se incineran residuos

Las emisiones atmosféricas que se emiten en esta área, se ven reflejadas sobre todo en las horas de la media tarde y noche de los días hábiles y festivos. Las áreas más afectadas por esta actividad son: la misma comunidad del sector de La Macarena, los cuales manifestaron lo molesto que son esos olores y el humo no "lo aguantan" (manifiestan), el sector del Pescaito, barrio Santo Domingo, El Cerezo, sectores como La Galería Popular y la zona bancaria incluyendo el Colegio Nacional Loperena también sufren los efectos de estas actividades, es así como se puede observar en las Noches Vallenatas una neblina que se esparce por las áreas ya mencionadas, la cual va acompañada de un sutil olor a humo.

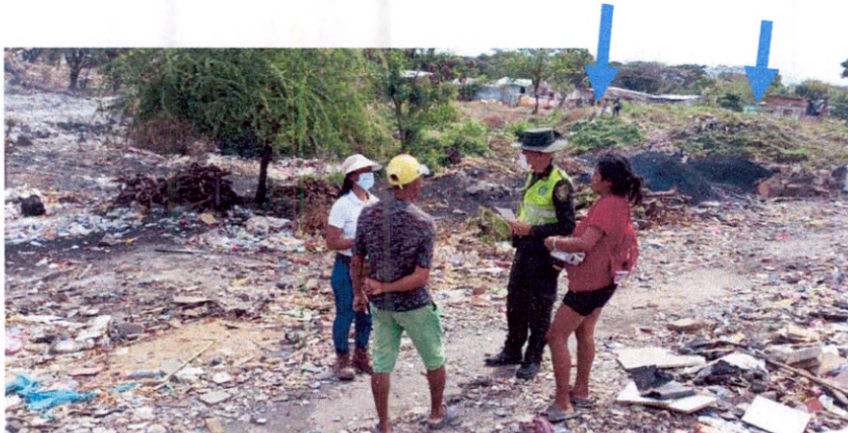
Imágene N°7. Vías de acceso a los puntos de producción de carbón vegetal, también a su vez es utilizado como paso peatonal de los habitantes del sector, se realiza sensibilización de los daños ambientales que produce la incineración de residuos y los hornos de carbón vegetal, al fondo se evidencia pilas de RCD.

En la inspección se constata tala y poda severa de vegetación existente en el área, indicando así que según lo evidenciado parte del material vegetal transformado en carbón también es extraído de este sitio.

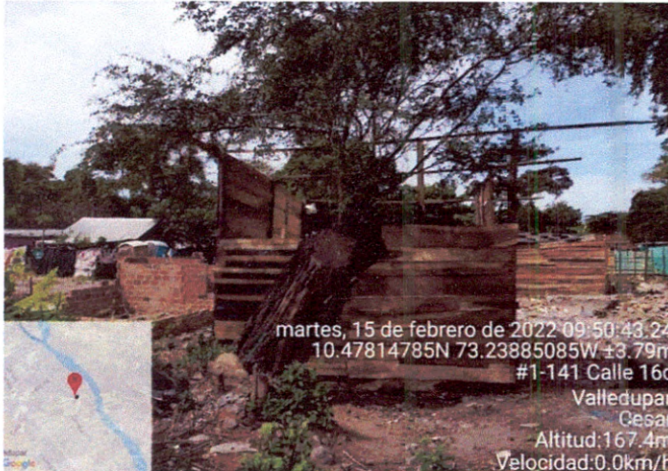
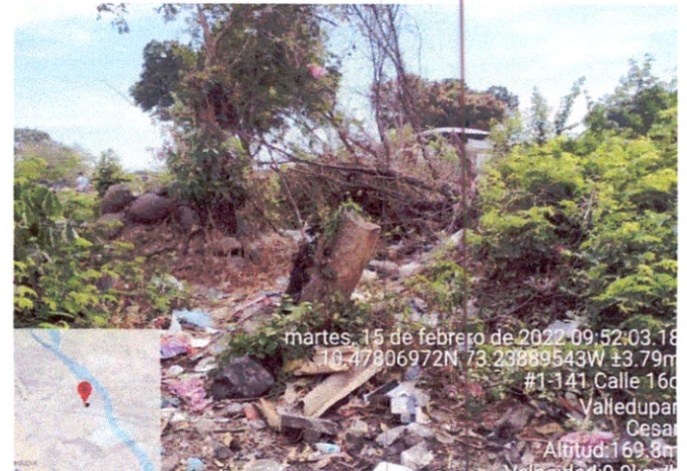
Imágenes N°8. Foto de Izq- Der Tala de árbol comúnmente llamado trupillo, Tala de árbolde orejero(se presume corte con motosierra)

Este sector a sido ampliamente afectado por la tala indiscriminada de especies nativas que brindanban habit y refugio a muchas ejemplares de mamífero, aves, reptiles e insectos que cumplan con funciones ecosistemicas. Estas son zonas biodiversas que aportan nutrientes al recurso hídricos.

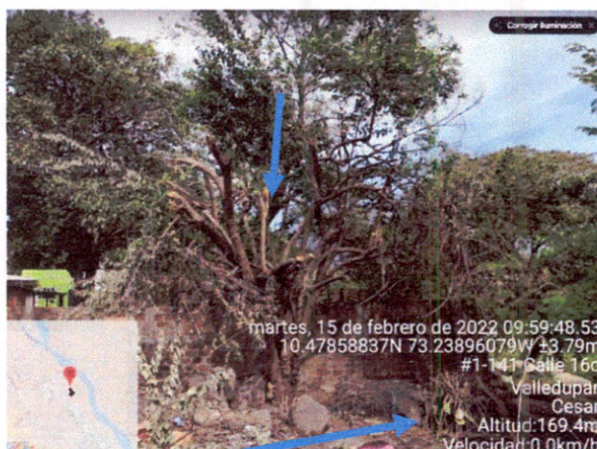
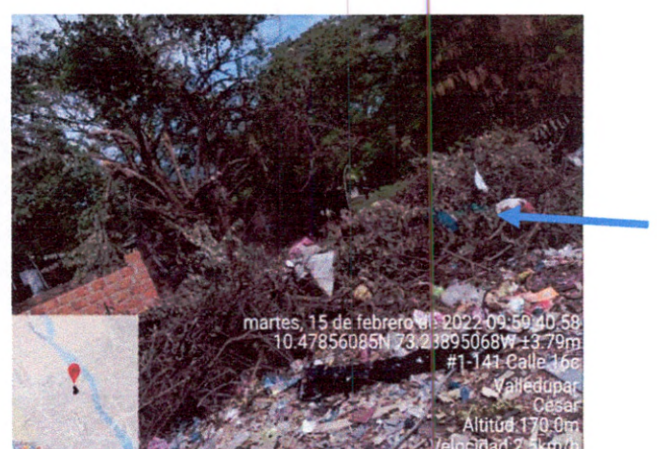
**Imágenes N°9. Tala de árbol de uvito, acopio de varas utilizadas presuntamente en la armada de hornos artesanales de carbón vegetal y árboles que se encuentran en proceso de retoño posterior a su tala (se presume machete por su corte )**

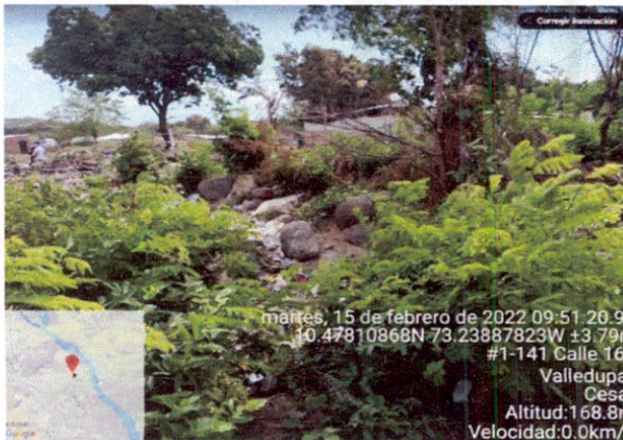
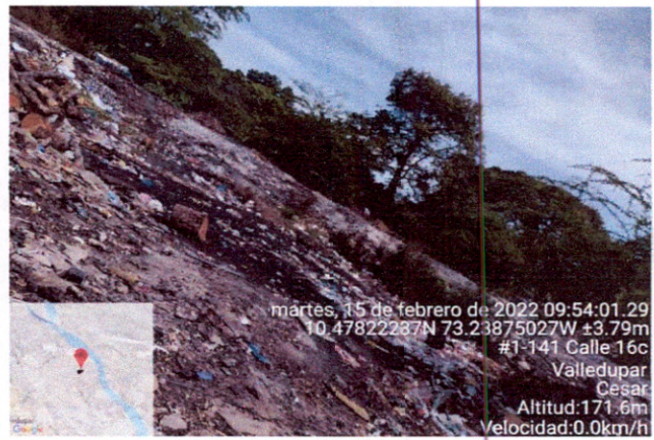
**Imágenes N°10. Tala y retoño de árboles, suelo con avanzado estado de deterioro que ni las hierbas lo colonizan**

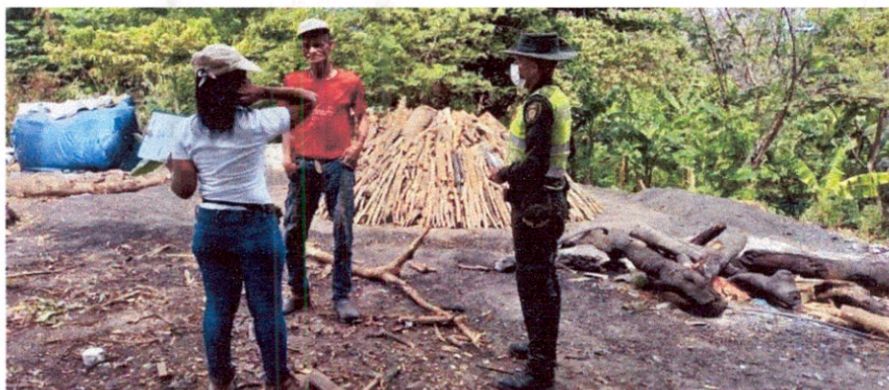
**Continuando con nuestro recorrido identificamos un segundo punto, en el cual se evidenció un horno armado cuyo cuidador era el señor Hider Alfonso Angarita Rodríguez, quien realiza la labor de hornero, pese a que después de encendido el horno, debe vigilarlo atentamente día y noche para evitar**

**que en la cubierta de tierra se produzcan aberturas por las cuales penetre el aire, pues esto implicaría que la madera produzca llamas y se pierda el horno. El horneo puede durar de 15 a 20 días. Cuando la boca del horno termina de producir humo (tras varios días de quema), eso significa que ha concluido el proceso. Entonces el hornero retira la tierra y procede a la separación del carbón por tamaños y después se envasa en sacos o costales.**

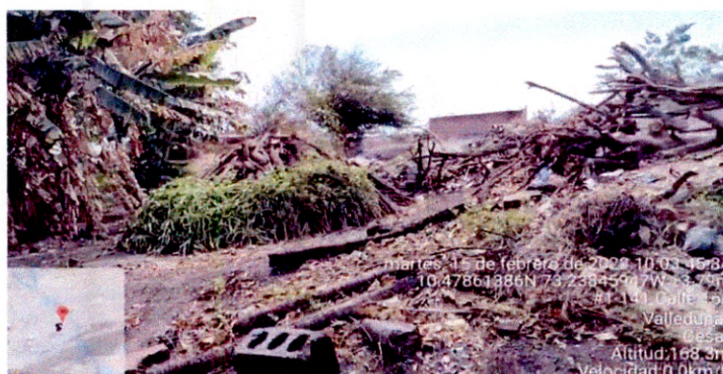
Imágenes N°13. Punto N°3 se encuentra en la parte más baja de toda el área inspeccionada donde pasan las aguas residuales del sector, en este punto se evidencia 1 hornos de propiedad de la Sra Oneida Cadena Gomez .

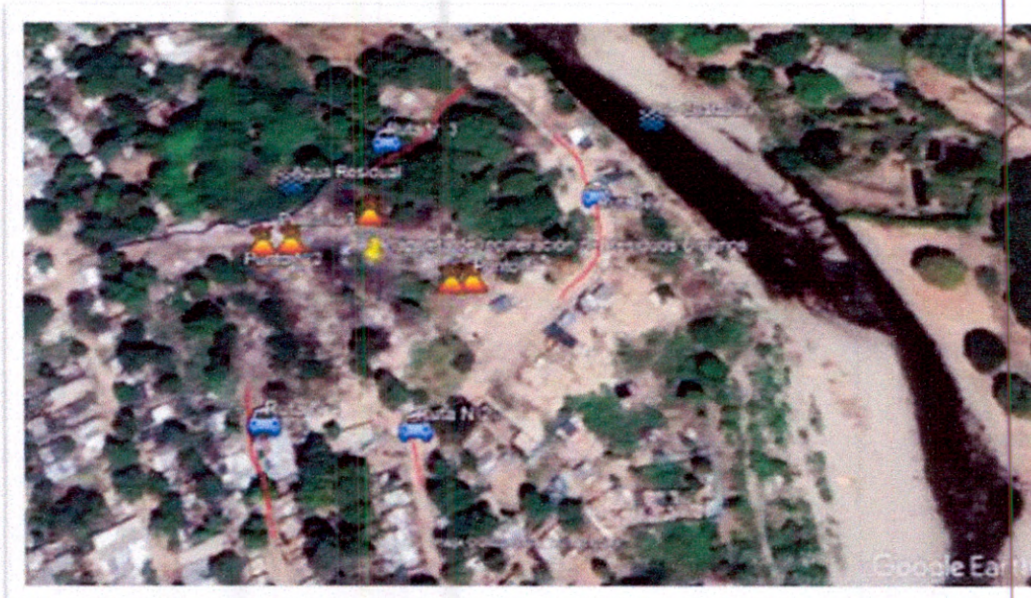
#### MAPA RESULTANTE DE LA INDAGACIÓN PRELIMINAR

Imágenes N°8. Se identifica un área aproximada de 2.5 Ha con 4 rutas de entrada y salida de materia prima y producto terminado, con un vertimiento superficial de aguas residuales domésticas, 3 puntos donde se encuentran distribuidos 5 hornos de carbón vegetal.

**SE CONSTATA QUE SE ES MERITORIO IMPONER MEDIDA PREVENTIVA CONSISTENTE EN CIERRE DEL ÁREA Y REMOCIÓN DE LOS RESIDUOS URBANOS APILADOS.**
