RESOLUCIÓN N° 0218 17 ABR 2024

“Por medio de la cual se aprueban las actividades de ocupación de cauce de las corrientes hídricas denominadas Caño Seco y Quebrada El Barro, ejecutadas por CENIT TRANSPORTE Y LOGISTICA DE HIDROCARBUROS S.A.S. con identificación tributaria No. 900.531.210-3, para la atención de la situación de emergencia reportada a la entidad, acaecida en la vereda Aguas Blancas jurisdicción del municipio de San Martín Cesar”

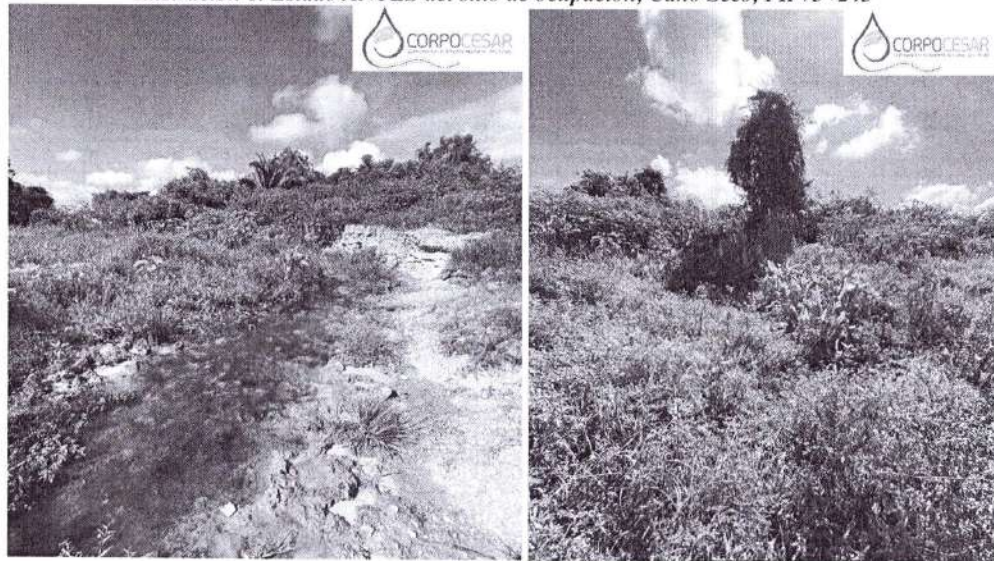
*Ilustración 2 y 3. Estado ACTUAL del sitio de ocupación, Caño Seco PK 73+243 del Oleoducto Ayacucho – Galán*

Por último, se realizó la profundización de la tubería con material de excavación, dejando el terreno en iguales condiciones a las iniciales; no se encontró tubería expuesta denotando que fue profundizada adecuadamente, el nivel de terreno final se encontró reestablecido y toda el área en condiciones ambientales estables.

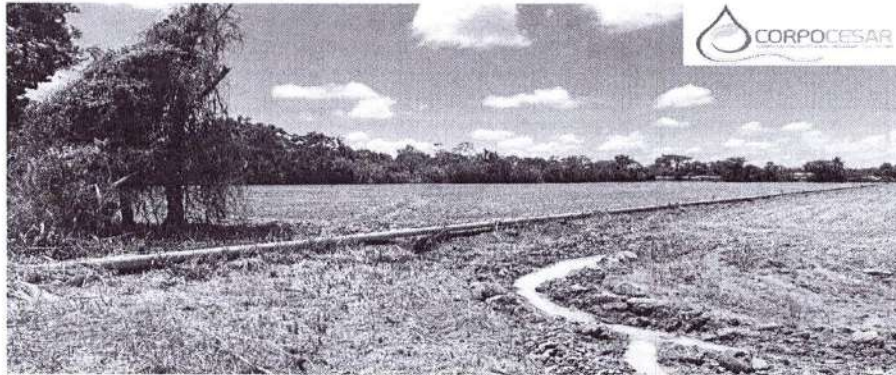
*Ilustración 4. Estado ACTUAL del sitio de ocupación, Quebrada El Barro PK 85+265 del Oleoducto Ayacucho – Galán*

Por último, se ejecutó una prueba hidrostática, se hizo el retiro de cabezales y se realizó el tapado de y reconfirmación de tubería hasta obtener una compactación similar a la que tenía antes de la intervención; el relleno y la compactación del terreno se realizarán con el mismo material retirado de la zanja. En caso de requerirse material adicional este será suministrado y aprobado a criterio de Cenit S.A.S.
