**AUTO No.
Valledupar,**

POR MEDIO DEL CUAL SE INICIA PROCESO SANCIONATORIO AMBIENTAL EN CONTRA DE LA SOCIEDAD YUMA CONCESIONARIA S.A., CON IDENTIFICACIÓN TRIBUTARIA No. 900.373.092-2, Y SE ADOPTAN OTRAS DISPOSICIONES.

Que el informe técnico rendido por los profesionales designados por la Corporación para llevar a cabo la diligencia, contiene lo siguiente:

B. DESCRIPCIÓN DE LA VISITA

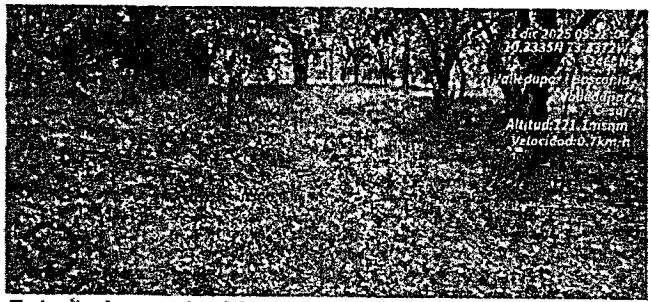
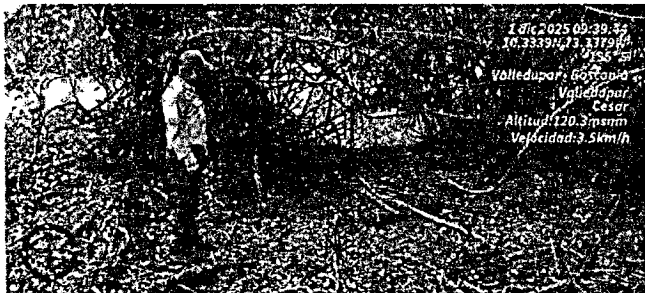
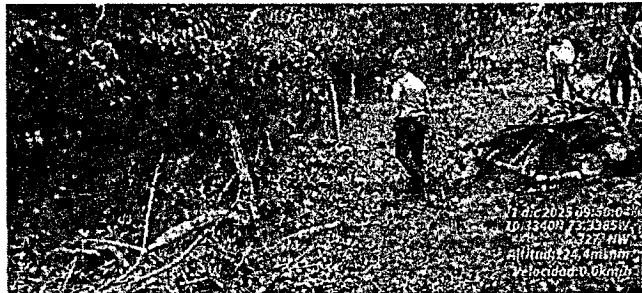
- En las fotos 1 a 5 se observa el aspecto del arroyo La Montañita en sitios en los que se tiene algunos arbustos que han crecido en medio del cauce de este. Así mismo, se evidenció de manera significativa el cruce del cauce de este arroyo con cercados de alambre de púa y postes de madera, en donde se han retenido apreciables cantidades de residuos de vegetación y sedimentos, e incluso algunos residuos (basuras) que son arrastrados seguramente por la corriente de agua cuando esta se presenta, lo cual evidentemente genera represamiento de aguas, con el consecuente desbordamiento del cauce. El señor Hernández confirmó esto al afirmar que, en los últimos años, desde la construcción de la segunda calzada de la Ruta del Sol, los potreros de los predios aludidos son cubiertos por las aguas, como producto del desbordamiento de los arroyos y drenajes naturales que circulan por el sector visitado.

- Al medir la sección transversal del arroyo La Montañita en los predios El Carmen y Villa Mayito, se obtuvo como ancho una dimensión que oscila entre 11 y 15 metros, y una profundidad de hasta 1,2 metros.

Foto 1. Arroyo La Montañita (predio El Carmen)
Carmen)
10.3335°N – 73.3372°W

Foto 2. Arroyo La Montañita (predio El
Carmen)
10.3335°N – 73.3372°W

Foto 3. Arroyo La Montañita (predio El Carmen)
10.3339°N – 73.3379°W

Foto 4. Arroyo La Montañita (predio El Carmen)
10.3340°N – 73.3385°W

Foto 5. Arroyo La Montañita (lindero del predio El Carmen con el predio Villa Mayito) 10.3342°N – 73.3388°W

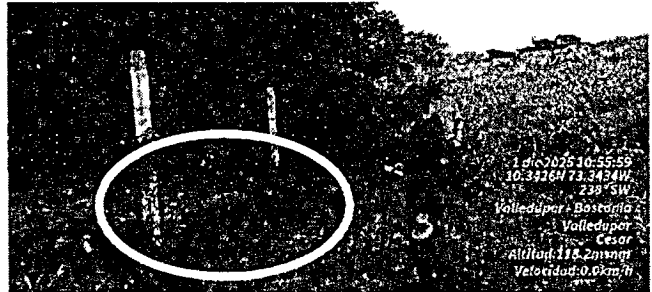
Foto 13. Alcantarilla doble de 1.2 m de diámetro. SC del derecho de vía. SC
10.3426N – 73.3434°W

Foto 14. Entrega de la alcantarilla doble fuera
10.3426°N – 73.3434°W.

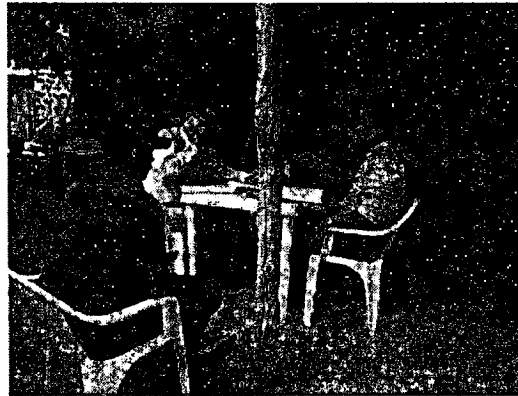
- En la Foto 18 se observa el aspecto de una de las viviendas del caserío El Cielo, con paredes de ladrillo y tierra (barro), que de acuerdo con el señor Hernández, han estado resultando afectadas progresivamente por el efecto del agua que llega al caserío en forma de escorrentía durante las épocas de lluvia

Foto 18. Vivienda del señor Aristides Hernández González

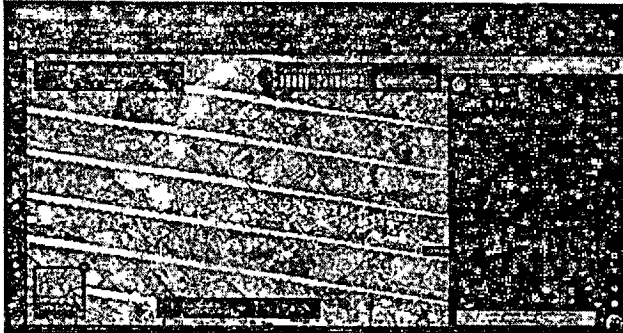
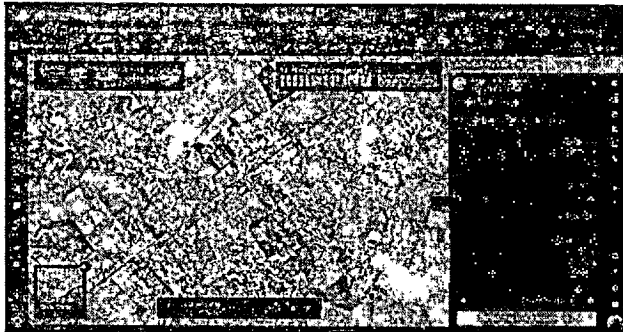
- Al realizar un análisis mediante imágenes satelitales de libre uso, disponibles en la plataforma EOS LandViewer (Landsat, Sentinel), se evidencia que, en función de la época del año, el sector que rodea a la vereda El Cielo ha estado expuesto a incrementos de humedad, producto seguramente de las precipitaciones y la escorrentía resultante. Se encuentra que el caserío El Cielo comenzó a establecerse entre final de 2012 y final de 2013, al parecer sin ningún control por parte del Municipio de Valledupar, alrededor de una actividad de fabricación de ladrillos de arcilla. El suelo arcilloso es determinante en la retención de agua en superficie, dado su carácter impermeable primordialmente.

- En la Imagen satelital 1 (14 de septiembre de 2011) se observa que según el índice NDWI, hacia el norte y sur de la entonces existente vía Valledupar – Bosconia, se tenían condiciones de sequía a sequía moderada (El Índice de Diferencia Normalizada del Agua o NDWI - Normalized Differential Water Index - usa la radiación infrarroja cercana reflejada y la luz verde visible para mejorar la presencia de las mismas, al tiempo que elimina la presencia de la tierra y de la vegetación terrestre. Tomado de plataforma EOS - Landviewer), situación que persistió en las imágenes satelitales de 27 de mayo de 2012, 09 de octubre de 2013, 09 de diciembre de 2019, 14 de noviembre de 2021, 09 de diciembre de 2022, 09 de noviembre de 2023 y 18 de noviembre de 2024. Esta selección de imágenes se realizó para tomar en cuenta los períodos de lluvias más intensas del segundo semestre del año. En el caso del índice NDWI de noviembre de 2024, muestra la mayor condición de sequía. Lo anterior no significa que el sector objeto de la diligencia no experimente anegación y se aclara que no se tiene disponibilidad de imágenes satelitales en forma diaria, y que sólo puede accederse a las tomadas efectivamente por los satélites, siempre y cuando la zona no presente cobertura de nubes (lo que ocurre en especial durante las épocas de lluvia) de manera tal que no se impida la observación del aspecto del terreno.

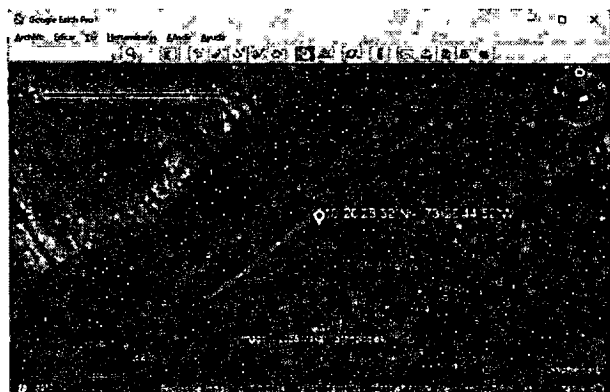
De la inspección realizada en terreno respecto de las obras hidráulicas que se construyeron en la calzada existente en el sector visitado, se tiene que la ubicada en inmediaciones de la coordenada $10^{\circ} 20' 28.6''N - 73^{\circ} 20' 45.2''W$ (1080131.182 E - 1635462.572 N) que está constituida por una alcantarilla metálica de 1.50 m de diámetro (Foto 19), no fue contemplada en la solicitud de permiso de ocupación de cauce para la que se expidió inicialmente autorización de ocupación de cauce por parte de CORPOCESAR. Esta obra fue construida entre mayo de 2014 y junio de 2015, de acuerdo con el registro de la plataforma Google Earth, tal como se ilustra en las imágenes 9 y 10, en las que se observa cómo la obra en citas no existía en mayo de 2014 y sí en junio de 2015.

Imagen 9. Calzada existente, mayo de 2014

Imagen 10. Calzada existente. Junio de 2015

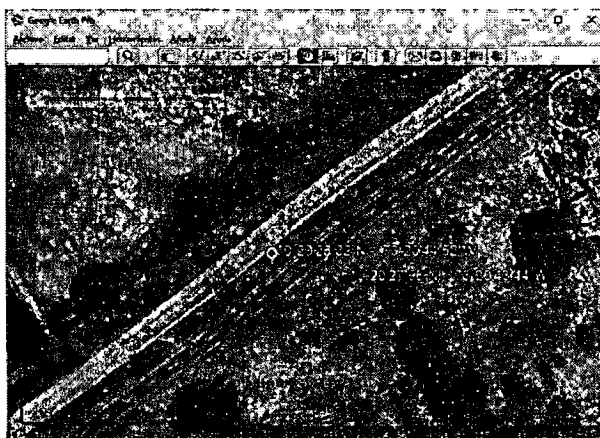
La segunda calzada se construyó en el sector visitado luego de diciembre de 2020 y antes de enero de 2023 tal como se ilustra en las Imágenes 11 y 12 (Google Earth). Así, la obra a que se hace referencia en la Foto 19 operó desde 2014 – 2015, antes de ser construida la Segunda Calzada, lo cual se destaca aquí ya que el presidente de la JAC de El Cielo manifestó que las afectaciones por inundación se dieron luego que se construyera esta Segunda calzada.

Imagen 11. Sólo se tenía la calzada existente, diciembre de 2020

Imagen 12. En enero de 2023 ya se había construido la segunda calzada
