CORPORACION AUTONOMA REGIONAL DEL CESAR

-CORPOCESAR-
RESOLUCION No **0053**

De **03 ABR 2019**

“Por medio de la cual se otorga autorización al Municipio de Valledupar, con identificación tributaria número 800.098.911-8 para efectuar intervención forestal sobre árboles aislados en zona urbana del Municipio de Valledupar - Cesar.

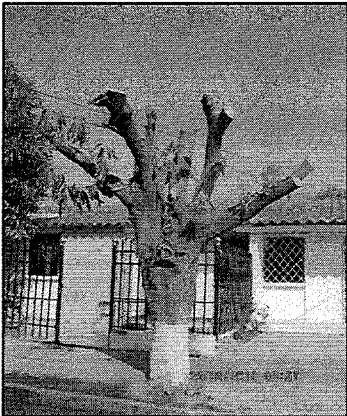
Durante la diligencia de evaluación visual y técnica se pudo verificar allí, la existencia de un árbol de la especie Mango que, presenta un regular estado de desarrollo, se encontró podado, con cortes de poda con motosierra, cortes de ramas bien realizados técnicamente, buen estado fitosanitario, un solo fuste, tallo simétrico, con ramas bien distribuidas en la superficie de su tallo, buena estabilidad mecánica en su estructura arbórea, ver registros fotográficos:

Arriba, los registros fotográficos muestran ya un árbol podado severamente, deja ver detalles de la ubicación, estado de desarrollo, estado fitosanitario, y estructura del árbol.

3.4.- Como el árbol está en espacio público, la autorización debe expedírsele al municipio, para que realice al árbol, un procedimiento de poda o manejo radicular, a través de una excavación de una zanja paralela a la línea de propiedad del bien inmueble de la señora Durán, cortándole o podándole las raíces que salgan en la zanja excavada, enfrentada al árbol, y aislarla con una pared de concreto o introduciendo en su interior una banda de plástico y llenarla con la tierra que resulta de la excavación y traslapar sus borde y pegarla con cinta pegante, de tal manera que, este muro plástico sirva de direccionamiento de las raíces hacia abajo, impidiendo la continuidad hacia predios vecinos y se eviten los posibles daños que puedan causar en los elementos expuestos a las raíces.

En consecuencia, se autorice al municipio de Valledupar, para la intervención forestal de árboles aislados localizados en centros urbanos, consistente en un procedimiento de poda o manejo radicular en confinamiento, a través de una excavación de una zanja paralela a la línea de propiedad del bien inmueble de la señora Durán, cortándole o podándole las raíces que salgan en la zanja excavada, enfrentada al árbol, y aislarla con una pared de concreto o introduciendo en su interior una banda de plástico y llenarla con la tierra que resulte de la excavación y traslapar sus borde y pegarla con cinta pegante, de tal manera que este muro sirva de direccionamiento de las raíces hacia abajo, impidiendo la continuidad hacia predios vecinos y se eviten los posibles daños que puedan causar en los elementos expuestos a las raíces.

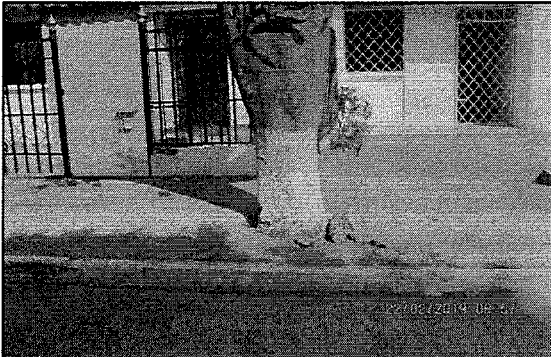
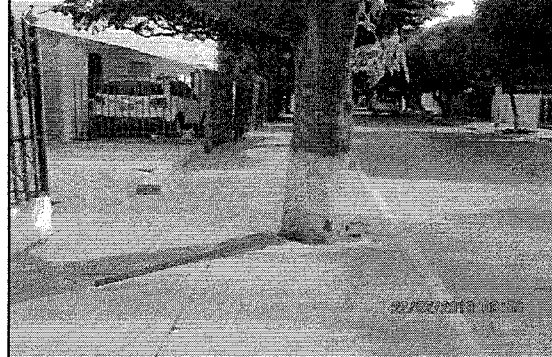
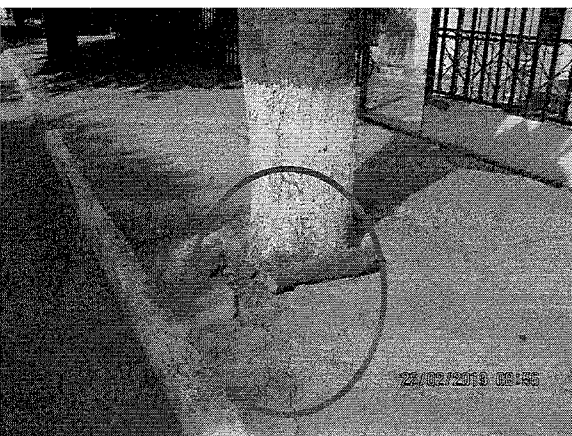
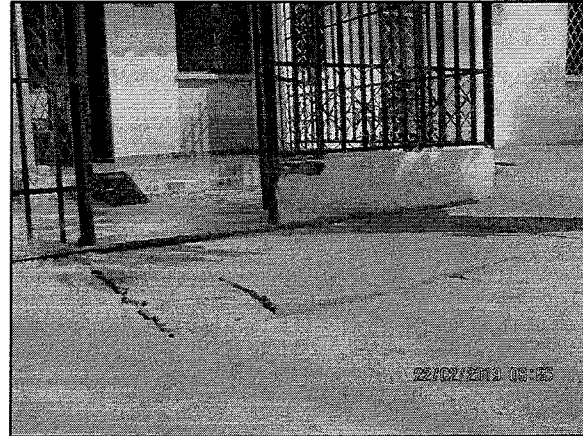
Arriba, los registros fotográficos muestran detalles de la ubicación del árbol, deja ver leve agrietamiento en la losa del andén peatonal debido a que le cubrieron con cemento hasta la base del tallo, por lo que el árbol responde con este comportamiento de deshacerse de lo que lo está asfixiando.

Es de anotar que, observando detalladamente las losas del andén peatonal se apreció un leve agrietamiento y levantamiento, pero esto es debido a que, le cubrieron con concreto hasta la misma base del tallo, y el árbol manda estímulo radical para deshacerse de lo que lo está asfixiando. De igual manera, se observó con detenimiento las fisuras que presentan las baldosas del piso de la terraza y no fue posible precisar que el daño provenga de las raíces del árbol en mención en ese sitio, ya que no existen excavaciones que demuestren físicamente la existencia de las raíces, por lo que no se puede asegurar que los daños reflejados sean causados por el desarrollo de las raíces, ver registros fotográficos:

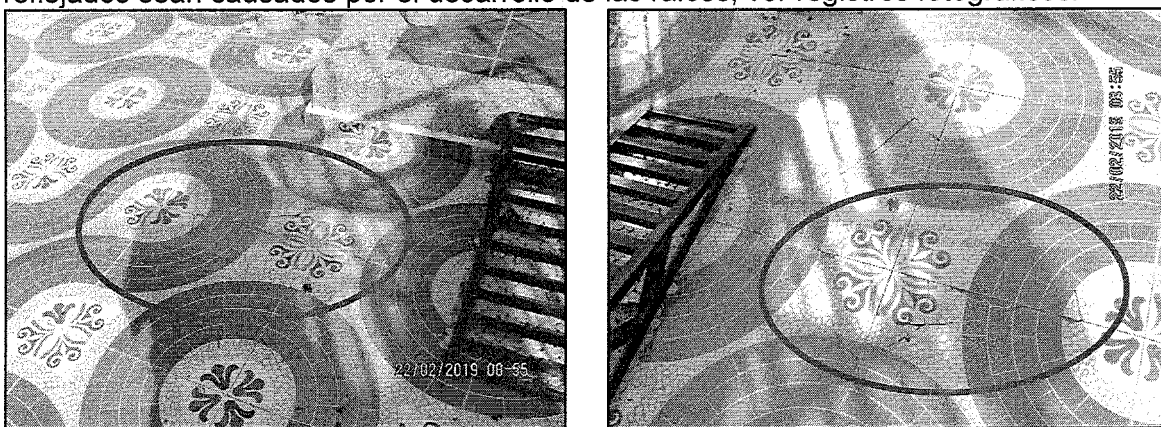
Arriba, los registros fotográficos dentro de la elipse de color rojo, muestran detalles de ligeros agrietamiento en las baldosas de la terraza del inmueble de presunta propiedad de la señora Duran Suarez.
