CORPORACIÓN AUTÓNOMA REGIONAL DEL CESAR
-CORPOCESAR-

AUTO No. 0453
Valledupar, Cesar 11 MAY 2022

"POR MEDIO DEL CUAL SE INICIA UN PROCESO SANCIONATORIO DE CARACTER AMBIENTAL EN CONTRA DEL MUNICIPIO DE CURUMANÍ – CESAR, CON IDENTIFICACIÓN TRIBUTARIA NO. 800.096.580-4 Y A LA EMPRESA DE SERVICIOS PÚBLICOS DE CURUMANÍ ACUACUR E.S.P., CON IDENTIFICACIÓN TRIBUTARIA NO. 800.239.720 – 4; POR PRESUNTA INFRACCIÓN A LA NORMATIVIDAD AMBIENTAL Y SE ADOPTAN OTRAS DISPOSICIONES."

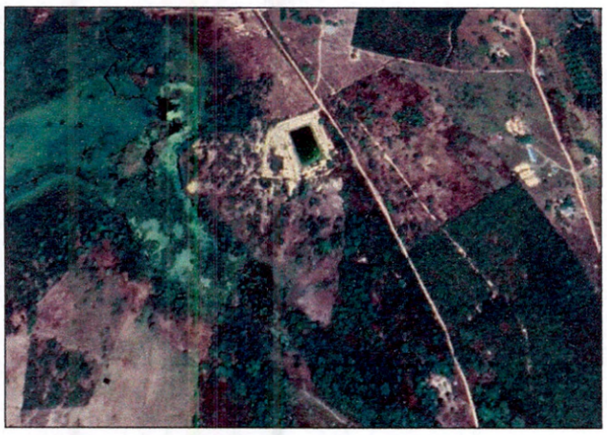
Laguna de estabilización o facultativa

El sistema está compuesto por laguna de estabilización o facultativa que se ubica a 812 metros del corregimiento en un predio de aproximadamente 13981 metros cuadrados y un perímetro 464 metros, el área útil de esta laguna es de 3354 metros cuadrados y un perímetro de 235.8 metros.

Se observó que este sistema de tratamiento no se encuentra en óptimo funcionamiento, pero se considera que pueden ser sus componentes optimizados con la gestión de recursos para garantizar la calidad del vertimiento de las aguas residuales domésticas.

Vertimiento: El caudal de aguas residuales generado se vierten al medio natural (suelo) de manera directa, sin embargo, una vez optimizado el Sistema de tratamiento el vertimiento se realizará sobre el Arroyo Simiti.

En el corregimiento de San Roque. El sistema de tratamiento se evidencio rodeado de abundante maleza, no se evidencio la entrada del agua residual al sistema existente, el vertimiento es realizado directamente al suelo sin tratamiento previo.

- ***Realizar mantenimiento con mayor frecuencia al STAR existente en la zona urbana de Curumani.***
- ***El municipio debe optimizar en el menor tiempo posible los sistemas de tratamientos existentes en los corregimientos de San Roque y Sabana Grande.***
