**RESOLUCIÓN N° 0019  
09 FEB 2022**

**“POR MEDIO DE LA CUAL SE OTORGA AUTORIZACIÓN A LA ESTACIÓN DE SERVICIO LA ESMERALDA, CON IDENTIFICACIÓN TRIBUTARIA NÚMERO 77.027.088-5, PARA REALIZAR APROVECHAMIENTO FORESTAL CONSISTENTE EN TALA DE CUATRO (4) ÁRBOLES AISLADO EN CENTRO URBANO, DE LA ESPECIE CAUCHO (HEVEA BRASILIENSIS), UBICADOS EN LA CARRERA 7 NO 16 A – 79 DE LA ESTACIÓN DE SERVICIO LA ESMERALDA NO 3 DE VALLEDUPAR – CESAR”**

#### **2.- SITUACIÓN ENCONTRADA**

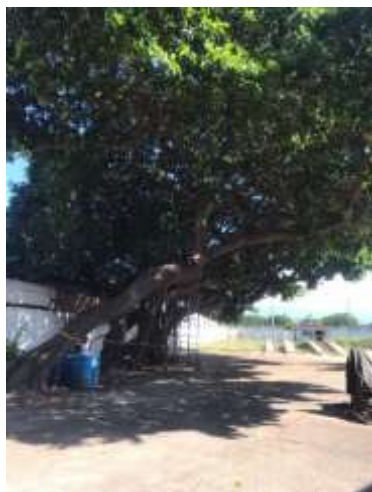
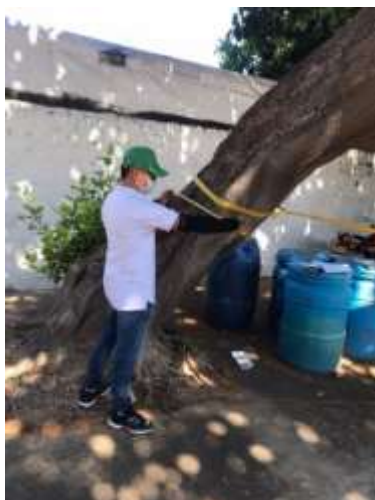
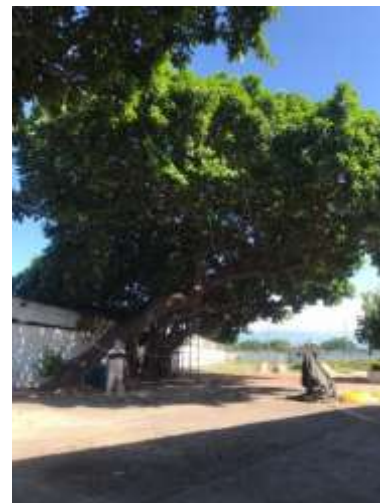
**Árbol (1).** Un (1) árbol de la especie Caucho nombre común (Hevea brasiliensis) nombre científico, ubicado encontradas en la Carrera 7ª # 45 – 10 Estación de Servicio La Esmeralda #3 de Valledupar- Cesar.

| INVENTARIO FORESTAL APROVECHAMIENTO DE ARBOLES EN CENTROS URBANOS | | | | | | | | | | |
|---|---|---|---|---|---|---|---|---|---|---|
| 1 | Caucho | (Hevea brasiliensis) | 3.02 | 0.80 | 7 | 0.503 | 2.498 | Erradicación | 10°27'31" | 73°17'7" |

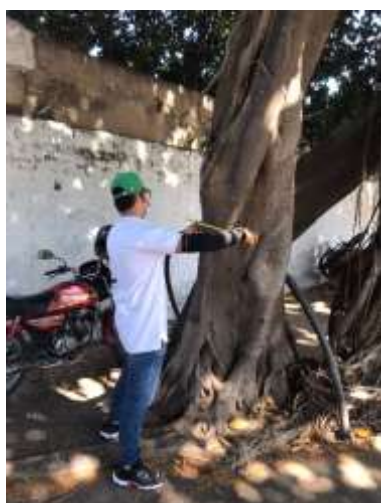
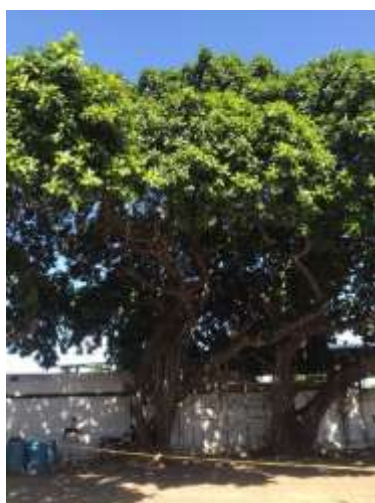
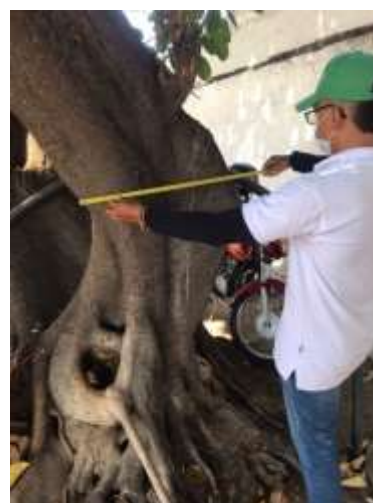
**Árbol (2).** Un (1) árbol de la especie Caucho nombre común (Hevea brasiliensis) nombre científico, ubicado encontradas en la Carrera 7ª # 45 – 10 Estación de Servicio La Esmeralda #3 de Valledupar- Cesar.

| INVENTARIO FORESTAL APROVECHAMIENTO DE ARBOLES EN CENTROS URBANOS | | | | | | | | | | |
|---|---|---|---|---|---|---|---|---|---|---|
| 2 | Caucho | (Hevea brasiliensis) | 4.37 | 1.10 | 7 | 0.950 | 4.723 | Erradicación | 10°27'32" | 73°17'7" |

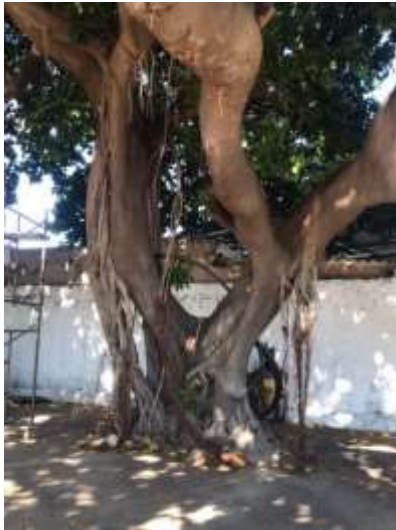
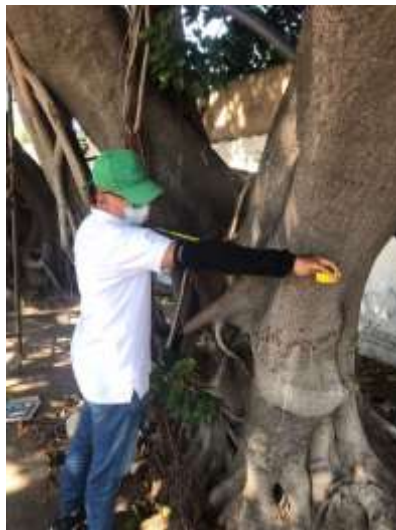
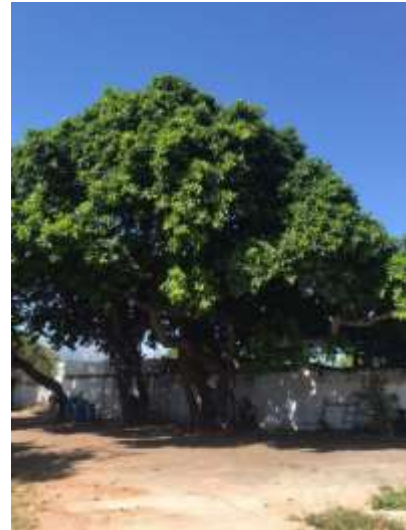
**Árbol (3).** Un (1) árbol de la especie Caucho nombre común (Hevea brasiliensis) nombre científico, ubicado encontradas en la Carrera 7ª # 45 – 10 Estación de Servicio La Esmeralda #3 de Valledupar- Cesar

| INVENTARIO FORESTAL APROVECHAMIENTO DE ARBOLES EN CENTROS URBANOS | | | | | | | | | | |
|---|---|---|---|---|---|---|---|---|---|---|
| 3 | Caucho | (Hevea brasiliensis) | 5.34 | 1.25 | 7 | 1.227 | 6.099 | Erradicación | 10°27'31" | 73°17'6" |

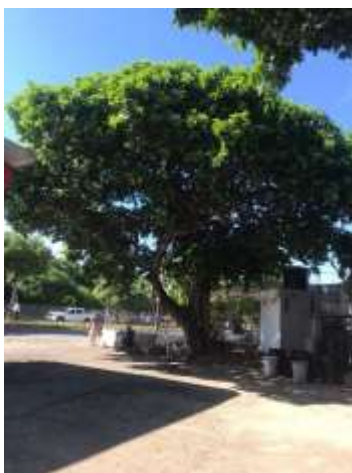
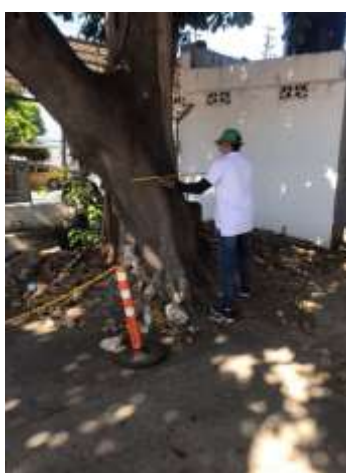
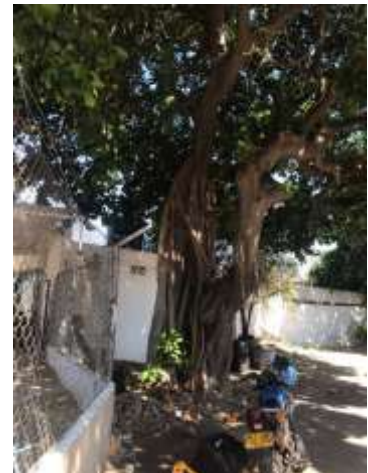
**Árbol (4).** Un (1) árbol de la especie Caucho nombre común (Hevea brasiliensis) nombre científico, ubicado encontradas en la Carrera 7ª # 45 – 10 Estación de Servicio La Esmeralda #3 de Valledupar- Cesar

| INVENTARIO FORESTAL APROVECHAMIENTO DE ARBOLES EN CENTROS URBANOS | | | | | | | | | | |
|---|---|---|---|---|---|---|---|---|---|---|
| 4 | Caucho | (Hevea brasiliensis) | 5.97 | 1.30 | 7 | 1.327 | 6.597 | Erradicación | 10°27'32" | 73°17'7" |
